ПАМЯТНИКИ ИСТОРИИ И КУЛЬТУРЫ СССР  
(недвижимые)

ПАСПОРТ

I. НАИМЕНОВАНИЕ ПАМЯТНИКА Надгробие с "Распятием и плачущими"

IV. АДРЕС (местонахождение) ПАМЯТНИКА Тульская обл. г. Ефремов

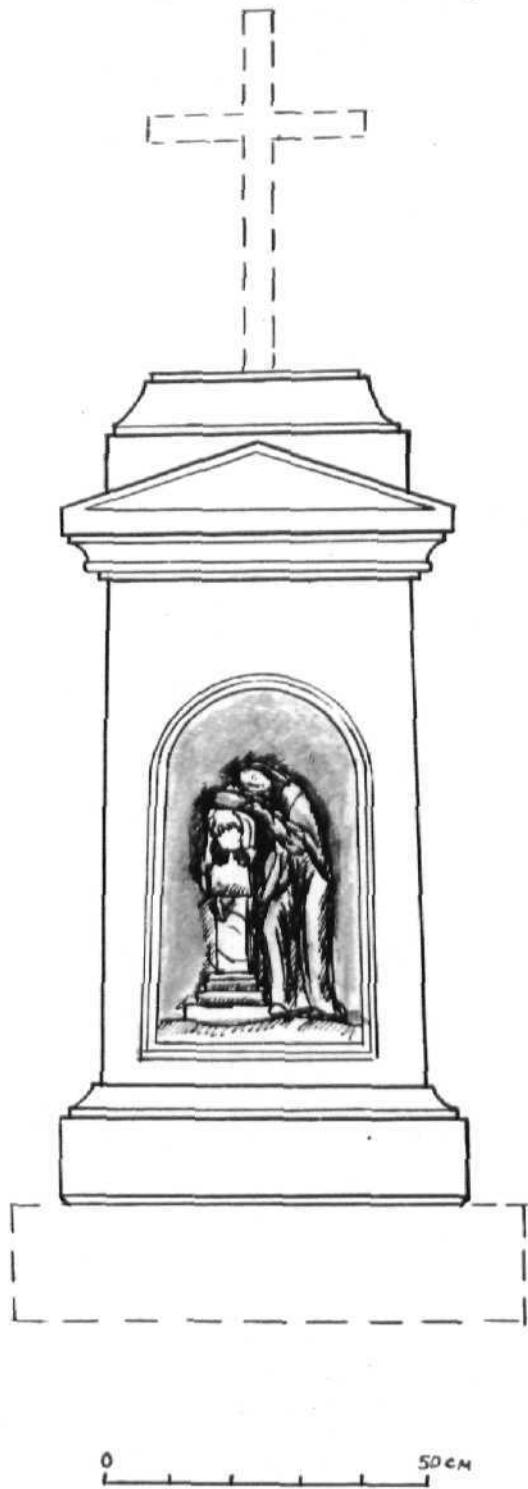
ТУЛЬСКАЯ ОБЛ. Г. ЕФРЕМОВ, КЛАДБИЩЕ  
В СЕВ.-ВОСТ. Ч Надгробие с „Распятием и Плачущими“ №27  
Надгробие с „Распятием и Плачущими“ (Запад. Фасад) 1830-40г

На западном фасаде расположена арочная ниша, в которой находится рельефное изображение "Распятия" с предстоящими Богоматерью и Мариею Магдалиной. Фигура и лик Христа повреждены. Этому рельефу свойственна изящность формы (см. фото 2 ~~зарисовка~~ ).

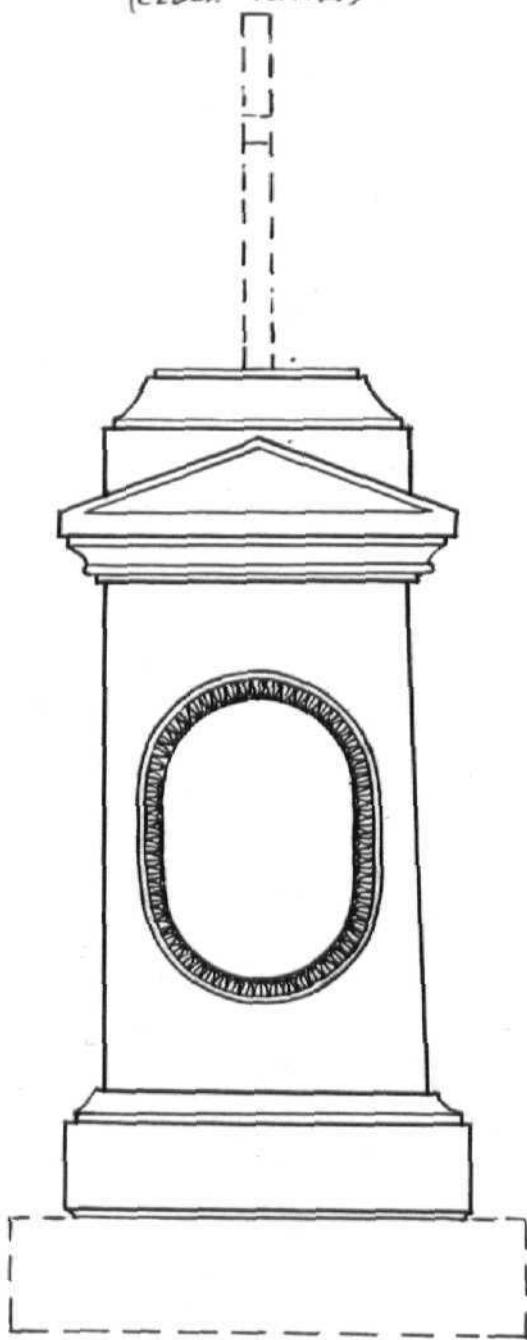
ТУЛЬСКАЯ ОБЛ. Г. ЕФРЕМОВ, КЛАДБИЩЕ  
Надгробие с „Распятием и плачальщицей“ № 27  
(СЕВЕР. ФАСАД) 1830-40 г.

На северном фасаде расположена овальная профилированная рамка для надписи, украшенная листьями лотоса – символа вечной жизни. Надпись утрачена. Такую же композицию имеет южный фасад. Надпись также утрачена (см.фото 1 граф. 2 ).

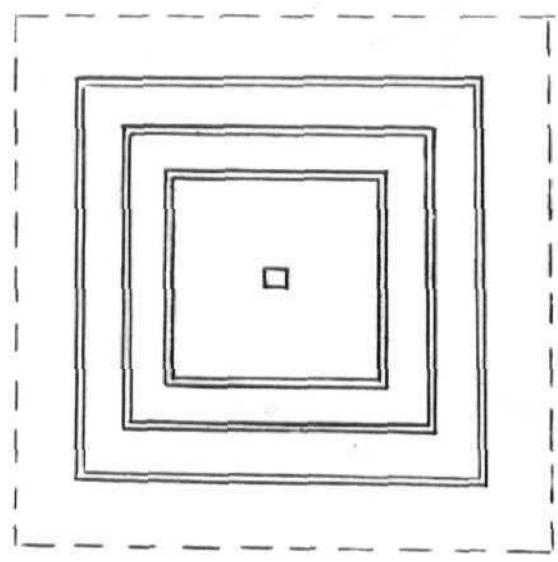
ТУЛЬСКАЯ ОБЛ. Г. БФРЕМОВ, КЛАДБИЩЕ  
В СЕВ.-ВОСТ Ч. Надгробие с „Распятием и плачальщицей“ № 27  
(план) 1830-40г

Памятник находится в западной части кладбища в начале рощи. Это жертвеник сделанный из белого камня. Сохранился основной объем.

Размеры (55 × 55 × 105) см.

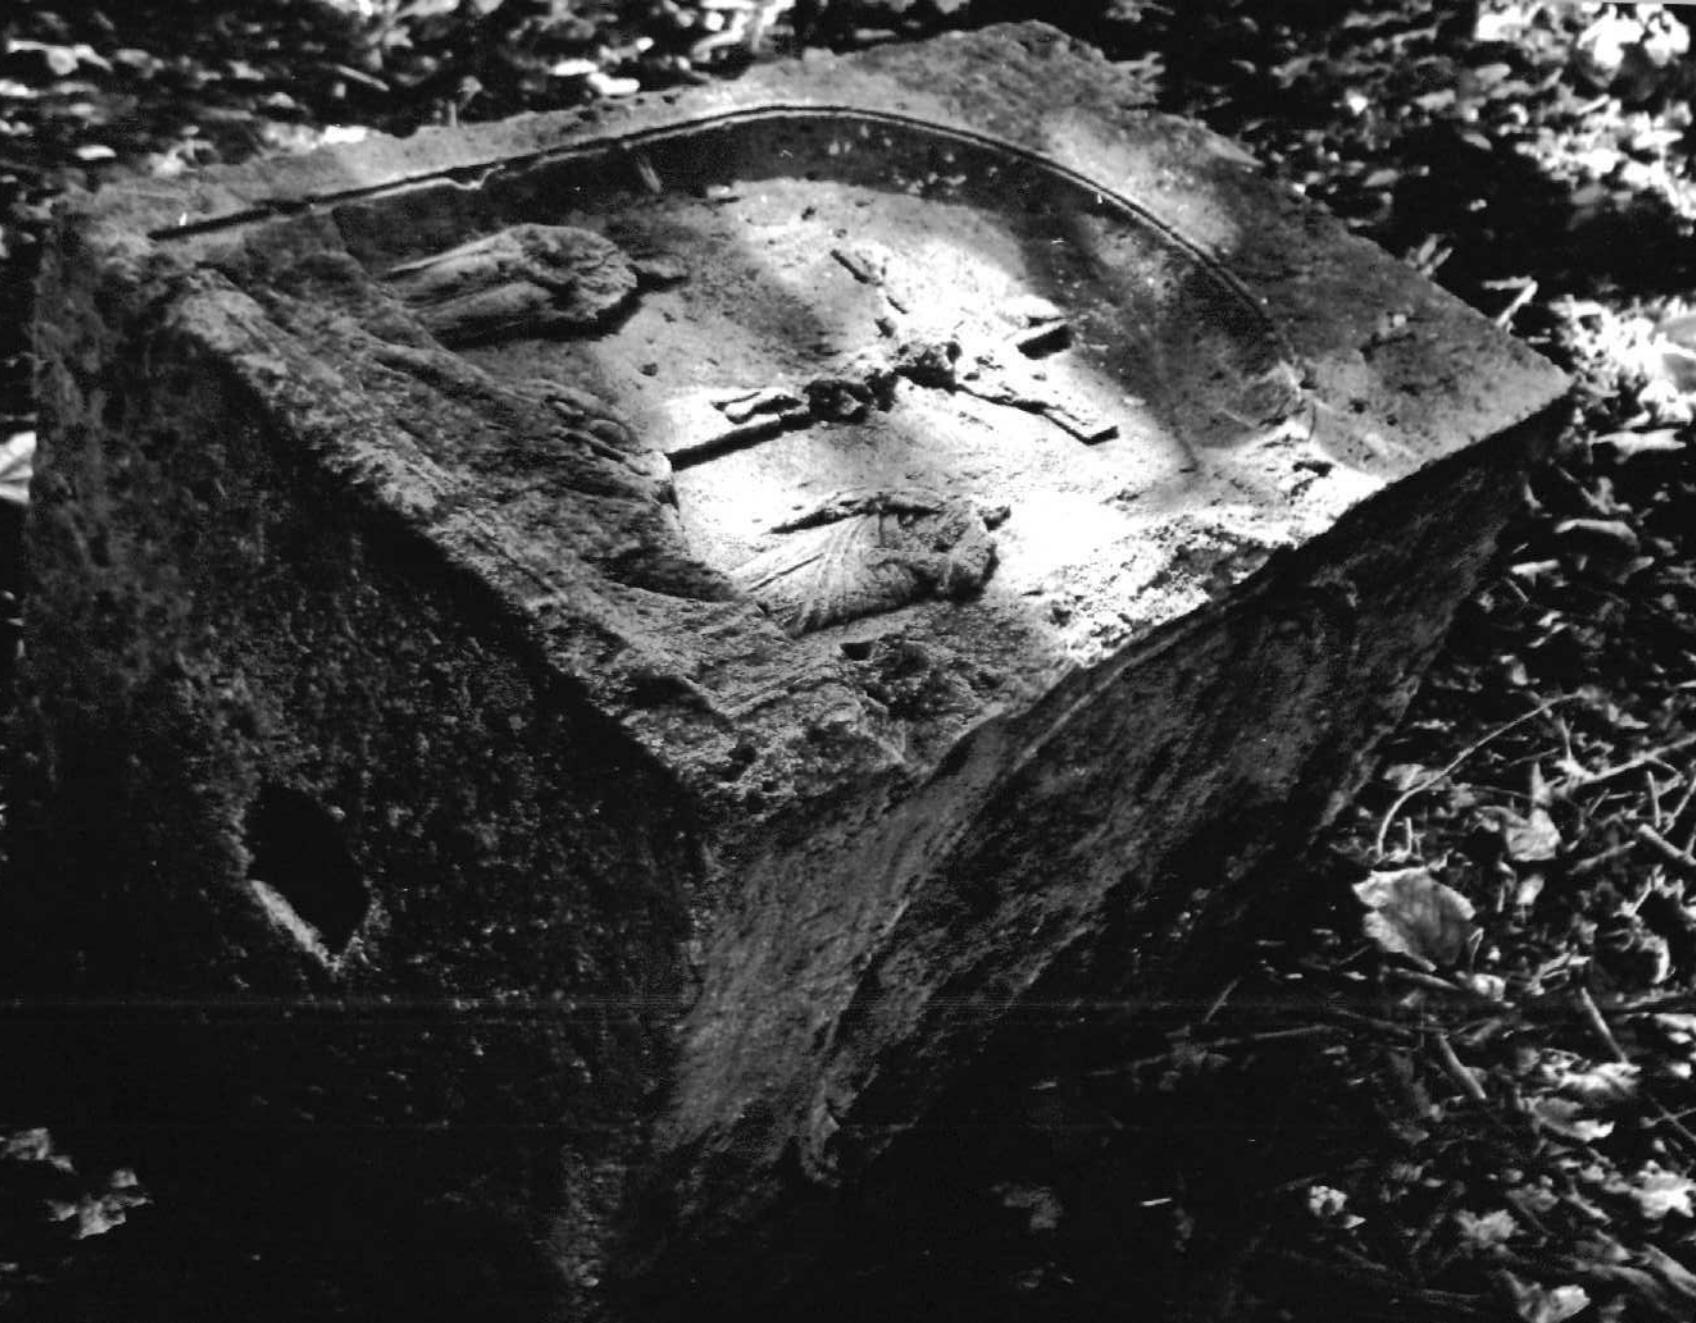
зп. №1

Уп памятника утрачено завершение, цокольная часть с плитой, сбиты лики и утрачены надписи.

Тульская обр. г. Ефремов  
надгробие с "Распятием и плачущими"  
общий вид.

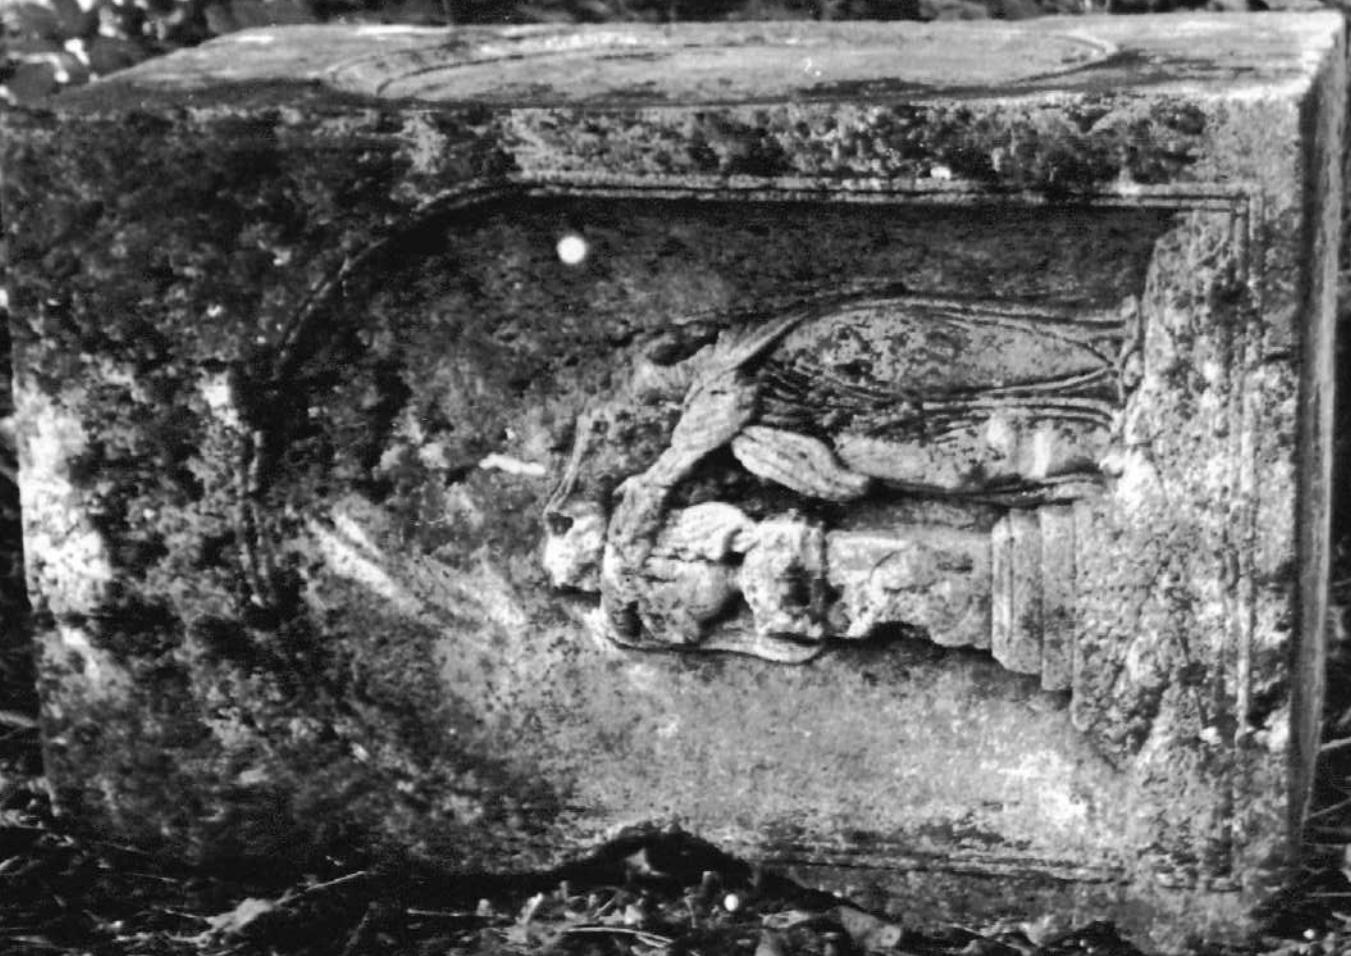
Түбекең өзін. ж. Еспекенді<sup>q. N3</sup>  
Кадрология с. "Расимов" и изыскательство  
Всесоюзный газета.

На восточном фасаде в такой же арочной нише расположено рельефное изображение "Плакальщицы", опирающейся на урну. Фигура чуть удлинена и отличается тонкостью проработки складок одежды (см.фото 3 граф.1 ).

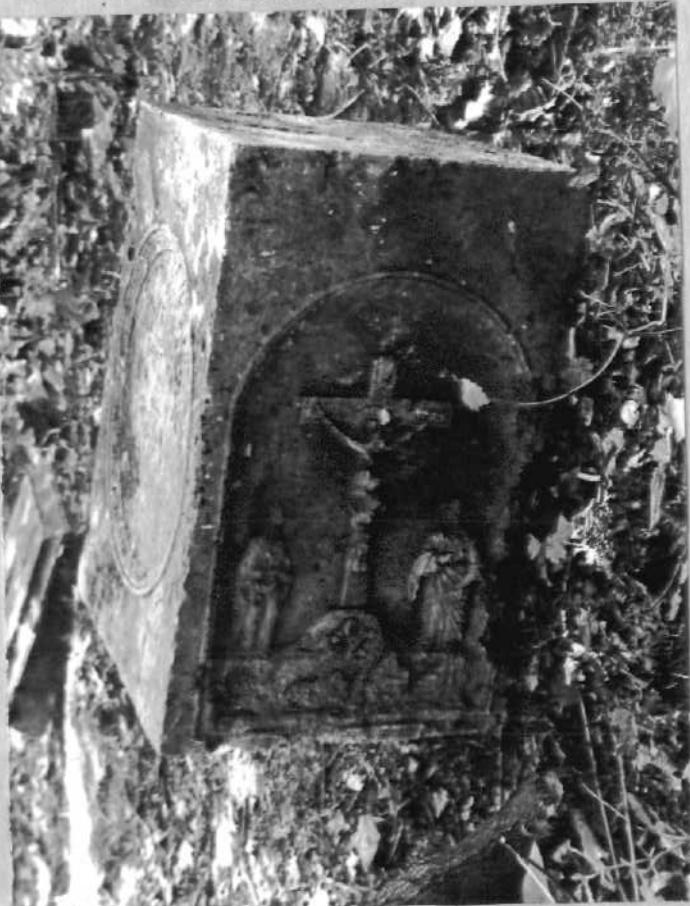
Надгробие представляет собой белокаменный жертвеник с утраченным завершением. На западном фасаде, в арочной нише, расположено рельефное изображение "Распятия" с предстоящими Богоматерью и Марией Магдалиной. На восточном фасаде в такой же нише расположена "Плакальщица", опирающаяся на урну. Рельефное изображение отличается тонкостью и изяществом. На северном и южном фасадах расположены овальные рамки с лепестками лотоса для надписей. Надписи утрачены. Памятник датируется по типу рельефа и украшениям 1830-40 гг. Размер (55×55×105) см.
